UNIVERSIDAD DE CUENCA

Maestría en Conservación y Gestión del Patrimonio Cultural Edificado II Cohorte.

Plan de conservación y mantenimiento del patrimonio religioso de la iglesia de Santo Domingo de Guzmán de la ciudad de Loja.

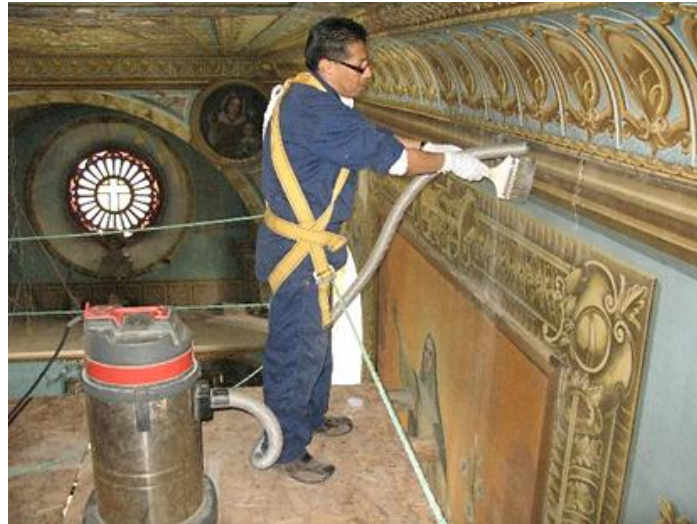
Imagen 5 . Limpieza superficial en la pintura mural y caballete, iglesia santo Domingo. Fuente: Proyecto Emergente del Ministerio Coordinador de Patrimonio 2009. A. Guamán 2009

Limpieza superficial, para iniciar cualquier intervención, se debe realizar como primer paso la remoción del polvo para evitar posteriores problemas, como es el caso de mayor adherencia de la suciedad a causa de las operaciones de consolidación e incluso para la prevención de la salud del personal. En los casos donde exista desprendimiento de la capa pictórica, la limpieza se la realizará una vez consolidada de forma emergente y superficialmente dicha capa.

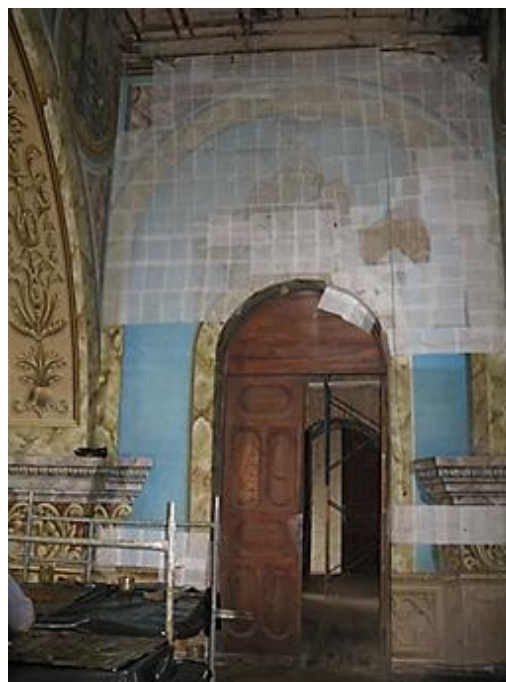
Imagen 6. Velado con papel cometa, coro de iglesia de Santo Domingo de Loja 2009. Proyecto Emergente del Ministerio Coordinador de Patrimonio. Fuente: INPC

- **Velado papel cometa – metil celulosa**, de pintura mural que están a punto de caer, mientras se procede con consolidaciones puntuales permitiendo proteger o reforzar temporalmente la pintura mural, hasta las consolidaciones profundas. El velado es la colocación de papel neutro, tipo cometa o papel japonés, en cuadrículas de 20 por 30 cm (aproximadamente) en todas unas áreas deterioradas, adhiriendo sobre la pintura mural con metil celulosa (gel), disuelta en agua desmineralizada, aplicada con brocha, para dar mayor sujeción mientras se realizan consolidaciones puntuales y emergentes.

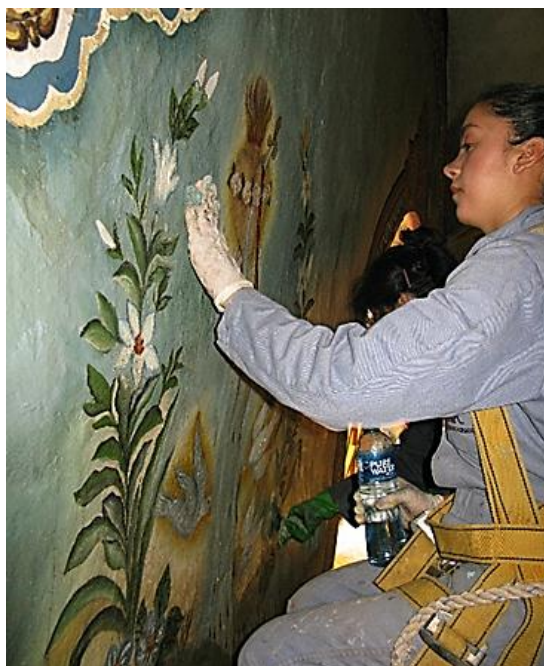
Imagen 7. Limpieza profunda de pintura mural, capilla del Rosario, iglesia Santo Domingo, Loja. Proyecto Emergente del Ministerio Coordinador de Patrimonio. Fuente. INPC 2009

- **Limpieza profunda con metil celulosa**, será necesario efectuar la limpieza de todas las pinturas con el fin de eliminar la suciedad y el polvo acumulados en la superficie de las obras, para ello utilizaremos hisopos y motas de algodón empapados en una solución de metil celulosa disuelta en agua desmineralizada en porcentajes del 1 al 3 %

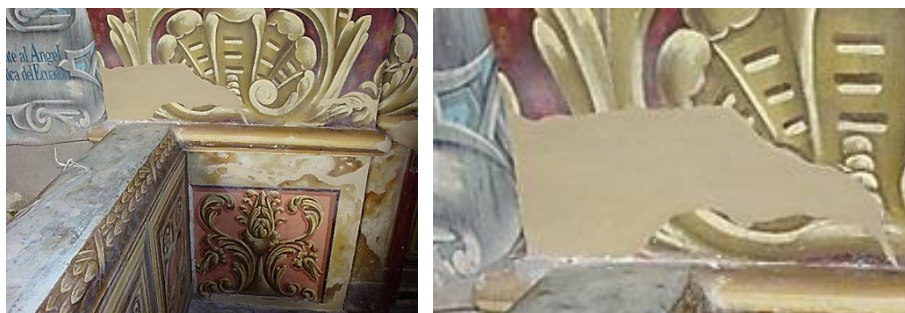
Imagen 9. Reintegraciones de color en faltantes, área del coro de la iglesia de santo Domingo, Loja. Proyecto Emergente del Ministerio Coordinador de Patrimonio. INPC 2009

- **Reintegración de color zona plana, lagunas dispersas**, utilizando pintura de caucho tipo permalatex preparada especialmente para cada zona con colores diferentes acoplando a cada área, se aplicará con pinceles suaves, procurando coincidir con la cromática de la pintura original, dejando ver la diferencia entre lo nuevo y lo original y tendrá que ir cambiando de color según las zonas, para reintegrar color la superficie tiene que estar debidamente estucado y pulido.

- **Reintegración de color en faltantes**, por lo general se debe evitar la falsificación por lo que es conveniente recurrir a colores neutros, y el empleo

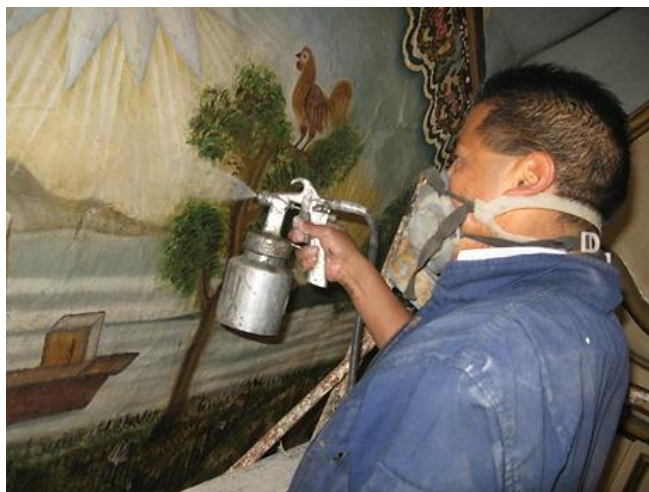
Imagen 10. Aplicación de capa de protección en capilla del Rosario de la iglesia de Santo Domingo, Loja, Proyecto Emergente del Ministerio Coordinador de Patrimonio. INPC 2009

- **Capa de protección**, finalmente se realiza la protección de las obras con Paraloid B 72 disuelto en thinner del 2 al 3% y por aspersión.

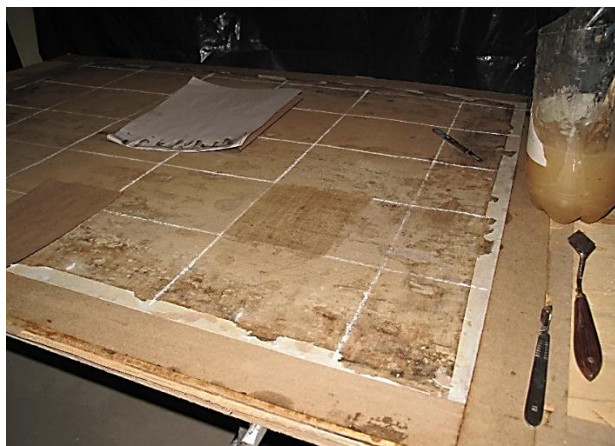
Imagen 11. Limpieza del soporte en obra: “La Flagelación” Proyecto de Restauración de pintura de caballete de la iglesia del Pedestal de Loja. INPC. Loja 2011.

- **Limpieza de soporte medios acuosos**, una vez que la obra se encuentra en el taller, se aplica el velado de protección con papel japonés en este caso con Beva gel, es un adhesivo no acuoso que permite realizar la limpieza del soporte con elementos acuosos y metil celulosa; luego se retirar el velado o develar con aguarás sin ninguna dificultad. En los procesos de restauración cada actividad se reconoce como rubro. En la mesa de trabajo se adhiere la pintura de caballete con bandas de papel kraf y cola de conejo con la cara principal hacia la mesa, una vez seco los borde se procede a la limpieza del soporte, primero se traza cuadrículas con tiza sobre el revés de la pintura, con cuadrados de 15 centímetros aproximadamente, se inicia desde el centro hacia afuera, se sigue un orden con sistema de damero o ajedrezado, para evitar la concentración de humedad en una área, ya que puede arrugarse nuevamente, cuadrante por cuadrante se aplica metil celulosa en gel, una capa muy delgada basta que mantenga por unos minutos húmedo el soporte hasta eliminar la mugre con todo y gel con un bisturí raspando de forma muy meticulosa y delicada, terminado un cuadrante se elimina la humedad restante con plancha térmica a baja temperatura hasta dejar nuevamente plano, generalmente

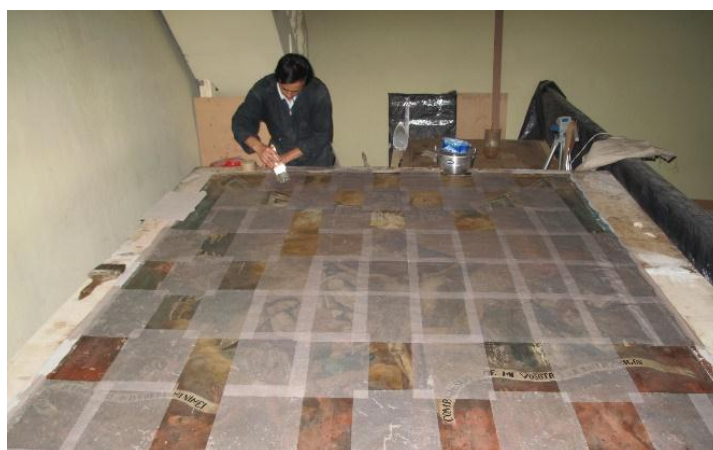
Imagen 12. Velado de protección: “De la Almas”. Proyecto de Restauración pintura de caballete, iglesia del Pedestal. INPC 2011.

- **Velado papel cometa o similar**, para esta actividad se corta trozos de papel cometa o japonés y se pega sobre la superficie pictórica usando metil celulosa al 3% y una brocha, esta aplicación se la realizará en forma de damero o ajedrezado a fin de evitar la humectación simultánea de grandes zonas en la obra, terminado el tratamiento se desprende el velado con espátula y de forma suave.

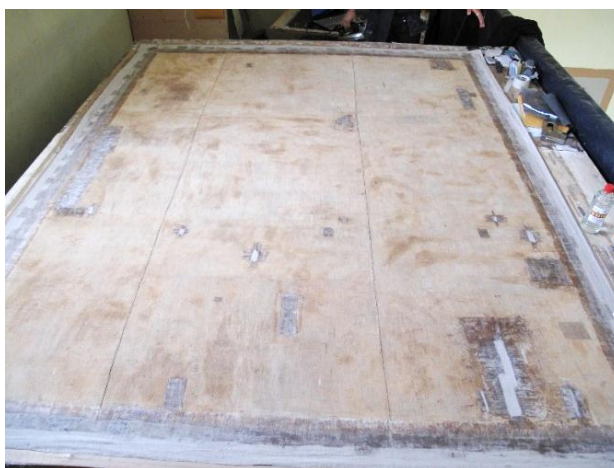
Imagen 13. Colocación de bandas de extensión en bordes en obra: "La Flagelación" Proyecto de Restauración de pintura de caballete de la iglesia del Pedestal, Loja. INPC. 2011

- **Bandas de extensión**, es preferible las bandas en tela de lino, por su fuerza y resistencia, debe lavarse previamente con bicarbonato de sodio, en agua muy caliente para retirar parte del apresto que contienen las telas nuevas; estas deben ser de 15 cm de ancho, cubriendo todo el largo de las obras, uno de los borde se desfleca para adherir en los bordes de la obra con Beva 371 gel al 100%, luego de secar este producto se adhiere mediante temperatura con plancha térmica hasta que quede dura y adherida. El desflecado ayuda a que por la cara principal no marque el filo de la banda de lino y lo sobrante sirve para estirar con pinza y clavetear a un bastidor técnico y se logra recupera absolutamente toda la obra en su superficie pictórica.

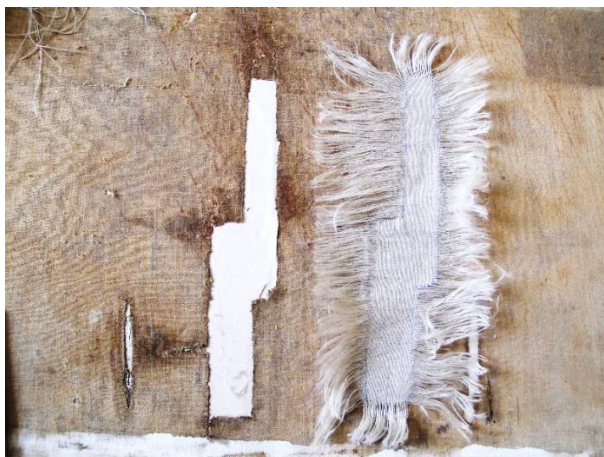
Imagen 14. Colocación de injertos con refuerzos en tela de lino en obra: “La Flagelación” Proyecto de Restauración de pintura de caballete de la iglesia del Pedestal por INPC Loja 2011

- **Puenteados**, en este tratamiento se aplica cuando la tela o soporte contiene una cortadura, se aplica por el reverso adhesivo Beva gel o Beva film y posteriormente se adhiere trozos de telas de lino desflecados mediante temperatura con plancha térmica, permitiendo dejar adheridas las dos superficies cortadas.
- **Injertos**, en varias obras existen faltantes de soporte y de estratos con capa pictórica, se reintegra fragmentos de tela de lino adherida con Beva 371 gel., y por la cara principal se aplica estuco, bien pulido para reintegrar de acuerdo a la necesidad con técnicas específicas de restauración, como veladuras, puntillismo, tratteggio, entre otras.

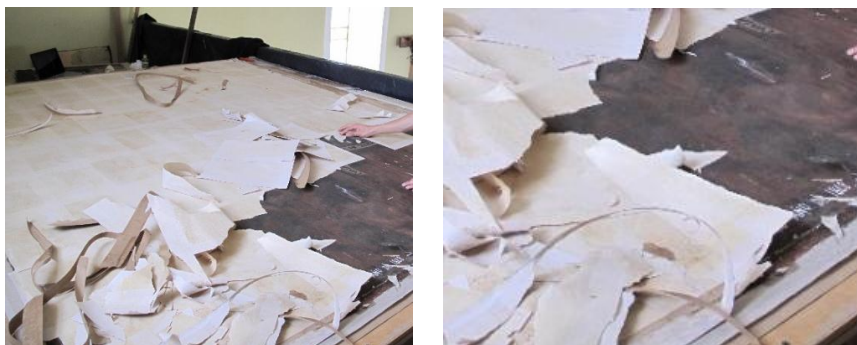
Imagen 15. Develado de forma mecánica en obra: “Almas del purgatorio” Proyecto de Restauración de pintura de caballete de la iglesia del Pedestal por el INPC. Loja 2011

- **Develado**, una vez que ha sido tratada la pintura de caballete por la parte del soporte o reverso, en actividades de limpiezas, colocación de bandas de extensión de lino, injertos, puenteados entre otras, se recurre a dar la vuelta a la obra, ahora con el soporte o reverso hacia la mesa, se estira sujetando con grapas hacia las bandas nuevas y se procede a sacar el papel del velado o develar. Generalmente se puede ablandar con algo de humedad o un poco de calos, con una espátula o visturía se facilita este trabajo, esto permitirá proseguir para la limpieza sobre la capa pictórica.

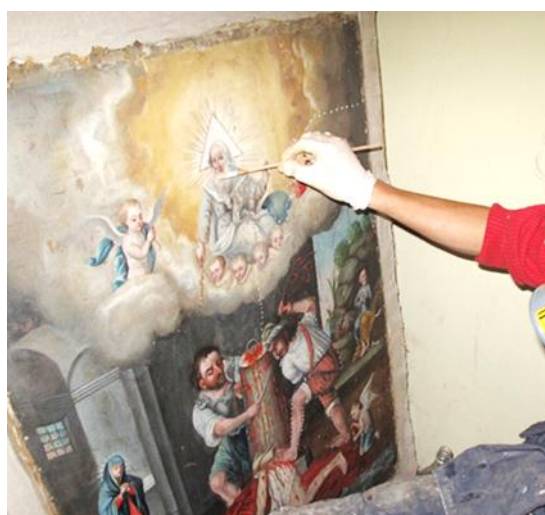
Imagen 16. Limpieza química en obra: “La Flagelación” Proyecto de Restauración de pintura de caballete de la iglesia del Pedestal por el Instituto Nacional de Patrimonio Cultural - Loja 2011.

- **Limpieza profunda de capa pictórica**, la limpieza profunda o química se realiza sobre la capa pictórica al retiro de los elementos extraños que se encuentren sobre la capa original, generalmente se retira los barnices oxidados, suciedades, mugre, hollín, deyecciones de insectos, entre otros. Se debe proteger las pátinas originales o producto de transformaciones intrínsecas de los materiales, las mismas que deberán ser respetadas, pues constituyen un testimonio histórico del paso del tiempo, para este proceso se emplearán disolventes varios, solos o mezclados, formulados mediante geles para ablandar los solventes; ayudados por hisopos con algodón y bisturí. A los solventes se neutraliza para evitar sigan actuando, ya sea con aguarrás.

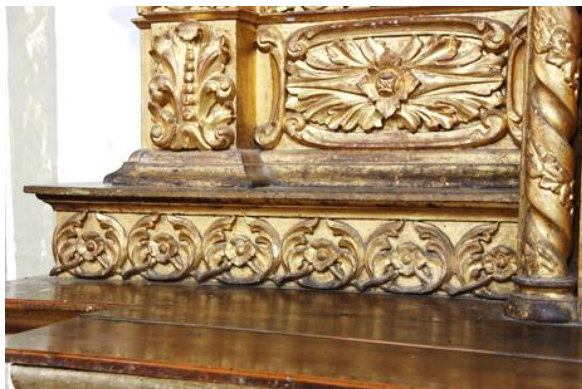
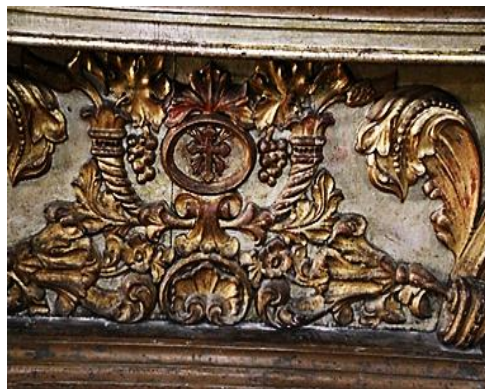
Imagen 18. Desgaste del retablo de nave lateral Iglesia Santo Domingo. B. Brito 2017.

- Los retablos de esta iglesia poseen deterioros por insectos xilófagos, siendo necesario la **preservación** se lo debe hacer con aplicaciones de Kimocide, T-KILL o Merulex con aplicaciones a brocha o por aspersión, siendo necesario encapsulados por polietileno, para una mejor concentración del producto en la madera.
- Si hay desprendimientos de fragmentos de madera y tallas, se requiere **desmontar las piezas**, con cuidado, codificando, hacer un levantamiento técnico, respaldados de fotografía y video; se realizan limpiezas superficiales y químicas; corregir uniones y ensambles, reforzando con cola plástica, tomando en cuenta en uniones y fisuras con el uso de corbatines y tarugos.

- Las áreas atacadas por xilófagos que requieran ser **consolidados** por debilitamiento de la madera, se debe inyecta resina Paraloyd B72 en porcentajes bajos y progresivos.
- La **purpurina** en varios retablos, se requiere su **retiro** por el alto grado de oxidación, dando una tonalidad dorada verdosa, se retira con solventes y con limpieza química.

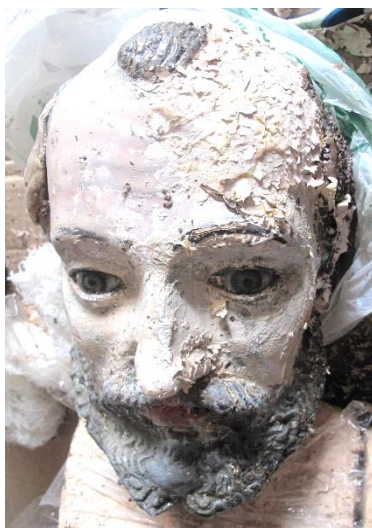
Imagen 20. San Pedro, retiro de repinte, Proyecto de restauración de esculturas de la iglesia de Cangonamá, Loja. A. Guamán 2011.

- **Retiro de repintes**, la mayoría de esculturas que se encuentran en iglesias, tiene varias capas de repinte, siendo más vistoso el repinte de pintura esmalte, en un proceso de restauración se requiere la liberación de esta pintura, con el retiro de solventes, por lo general este material se puede eliminar con aplicaciones de Dimetilformamida y no afecta a la pintura original, también de forma mecánica en caso de no afectar a capas originales, y de forma térmica de ser el caso, recordando que este procedimiento es el más lento y más cuidadoso posible pues de ello depende el resultado de un soporte original y recuperación del mismo.

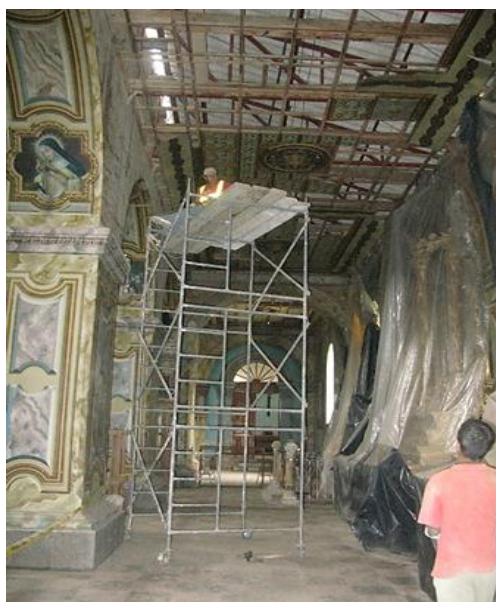
Imagen 21. Desprendimiento de latones Proyecto Emergente del Ministerio Coordinador de Patrimonio. A. Guamán 2009

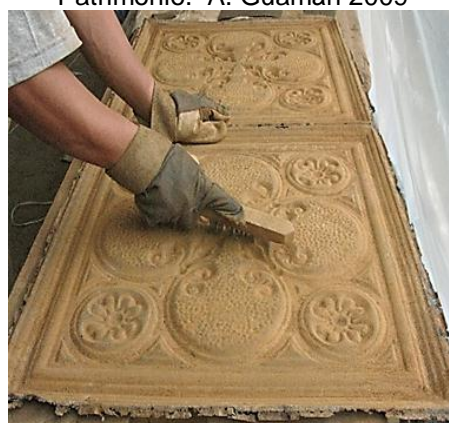
Imagen 22. Proceso de desoxidación de latonería Proyecto Emergente del Ministerio Coordinador de Patrimonio. A. Guamán 2009

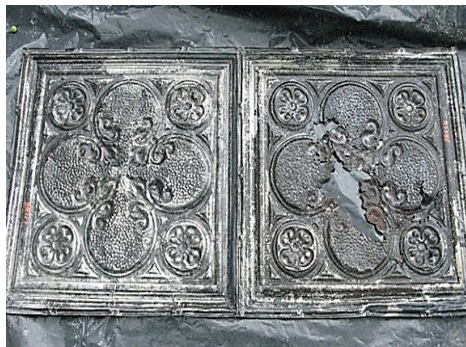
Imagen 23. *Eliminación de óxido en latonería* Proyecto Emergente del Ministerio Coordinador de Patrimonio. INPC 2009

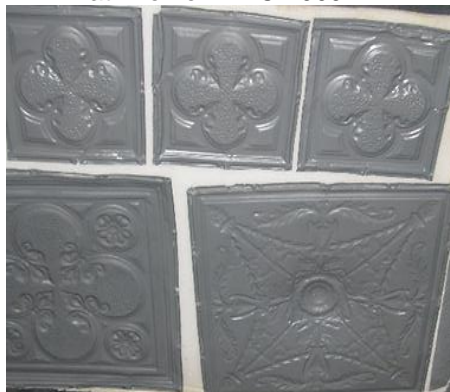
Imagen 24. *Pintura anticorrosiva en reverso*, Proyecto Emergente del Ministerio Coordinador de Patrimonio. INPC 2009.

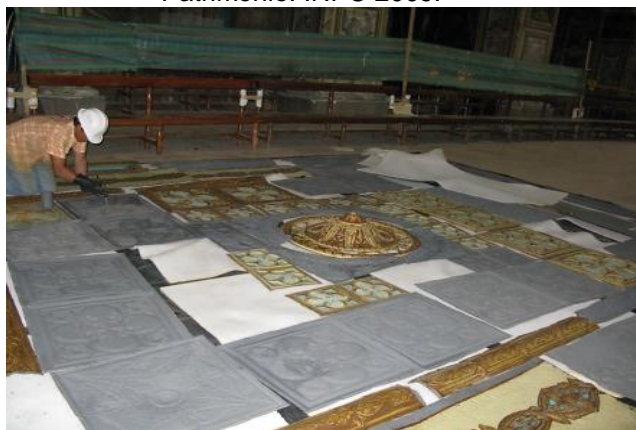
Imagen 25. *Previo montaje latones* Proyecto Emergente del Ministerio Coordinador de Patrimonio. INPC 2009

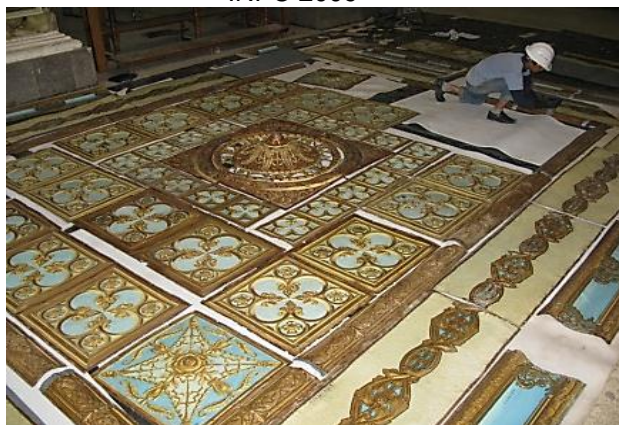
Imagen 26. *Previo al montaje latones*. Proyecto Emergente del Ministerio Coordinador de Patrimonio. INPC 2009.

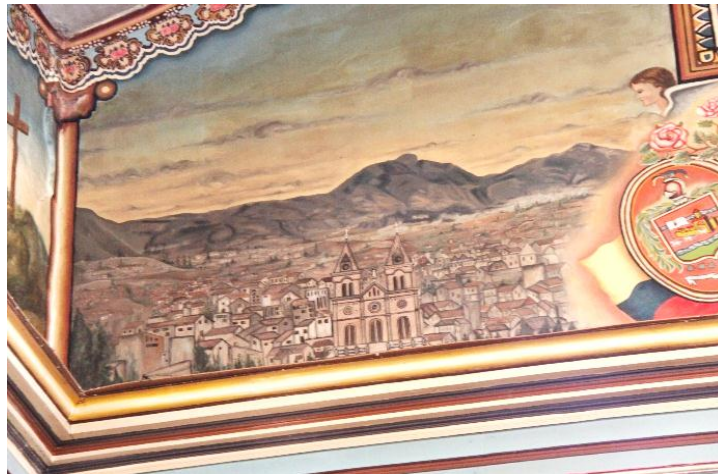
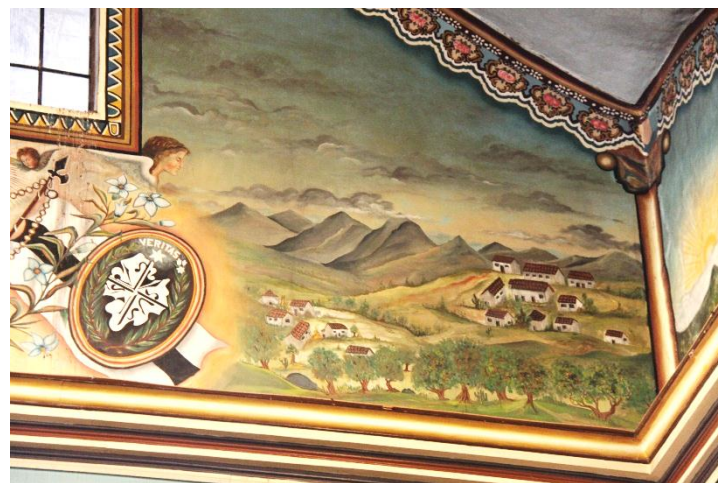
La temática son pinturas murales de paisaje urbano y rural de la ciudad de Loja, se enmarcan con elementos florales, molduras rectas y escudo.

Imagen 34. Detalle pintura mural pared Sur de la capilla de Virgen del rosario. Brito. B. 2017

Imagen 35. Detalle pintura mural pared Sur de la capilla de Virgen del rosario. Brito. B. 2017

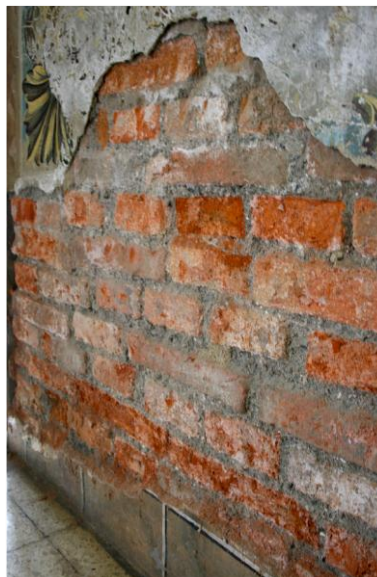
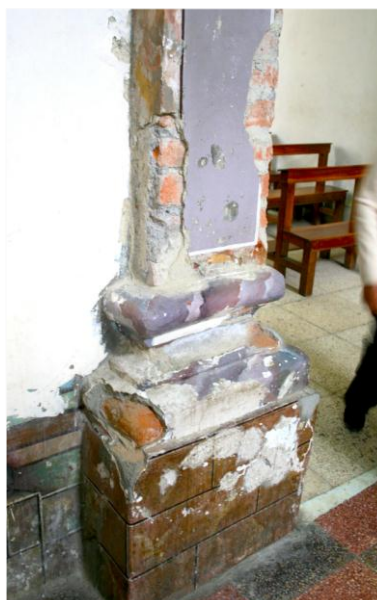
Lámina 2. Análisis pintura mural de la Iglesia Santo Domingo de Guzmán.
Fuente: Elaboración propia (2018).

Se considera el deterioro mas fuerte donde se ha perdido todo el elemento ornamental es decir la pintura, el revestido o soporte y muestra la base estructural de los elementos internos. Hay presencia de sales, producto de la humedad por el temporal externo que florecen en lluvias.

En la fotografía se aprecia la pared Oeste del nartex central, el ingreso principal a la iglesia que muestra la perdida total del recubrimiento, las sales que carcomen la integridad del ladrillo, comprometiendo la estabilidad de la pared.

Como se aprecia en la fotografía inferior la forma del elemento (pilar) se ha perdido debido a la caída del recubrimiento.

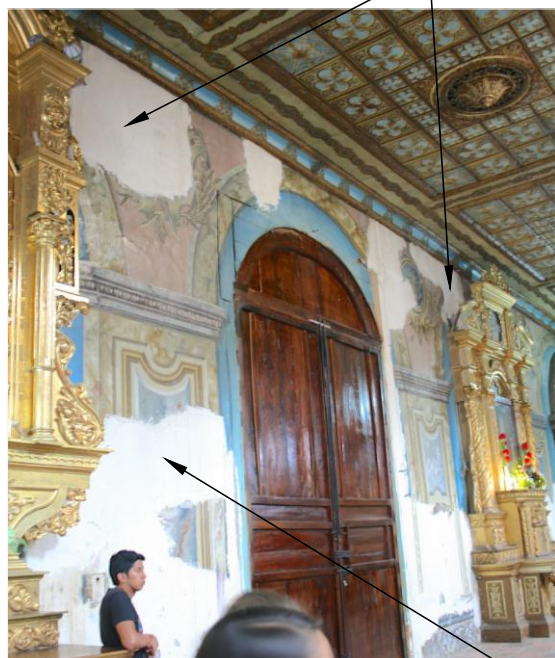
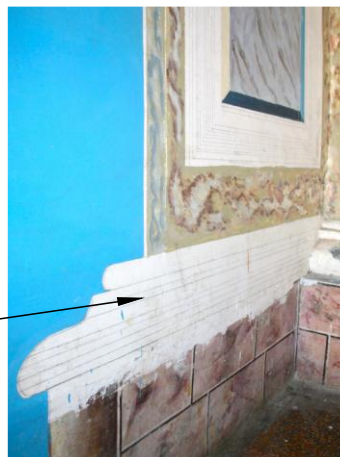
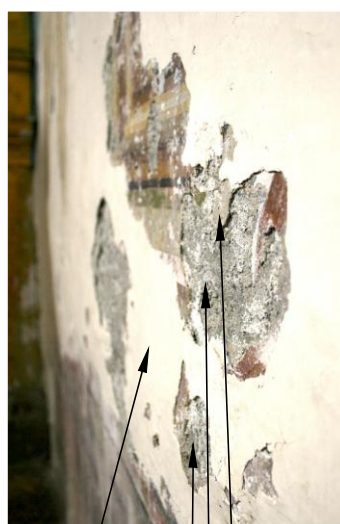
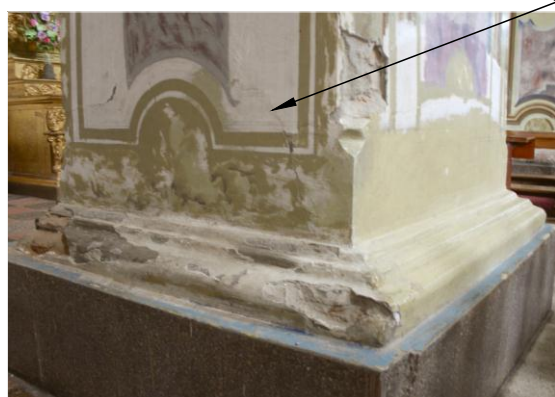
La zona donde prima este deterioro es en la nave lateral norte, puesto que existe muchas filtraciones de la cubierta y su pared dá hacia un corredor externo de la iglesia que es fuertemente golpeado por el viento y la lluvia.

Estucados
Abolsamiento
Sales
Lagunas pictóricas

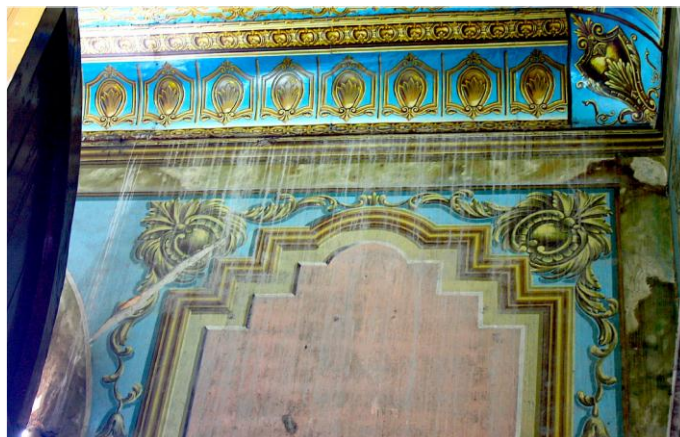
En ciertos sectores cercanos al exterior de puertas y ventanas existe acumulación de polvo, hollín ocasionado por monóxido de carbono proveniente de la respiración de los visitantes y las velas encendidas.

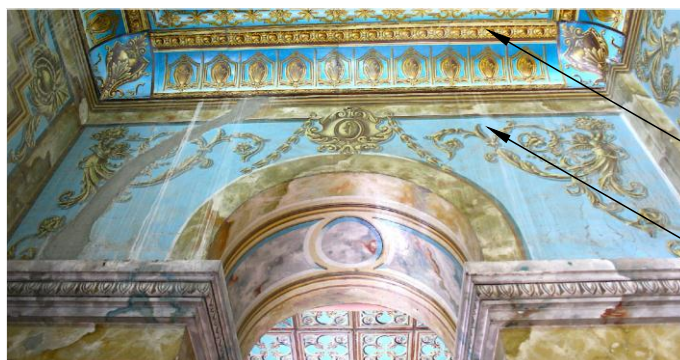
Este deterioro se caracteriza por la presencia de humedad, ocasionando chorreaduras blanquesinas que son la mezcla de polvo, tierra, agua y estuco. Este proceso ha ocasionado pequeñas fisuras superficiales que en el peor de los casos provocan lagunas pictóricas.

Las zonas donde existe este deterioro es en las partes superiores de los muros que se intersecan con el latón del cielo raso debido al sin número de goteras de la cubierta y fallas en los canales recolectores de aguas.

Humedad, sales, desprendimientos

Latones (cielo raso)

Chorreaduras blanquesinas

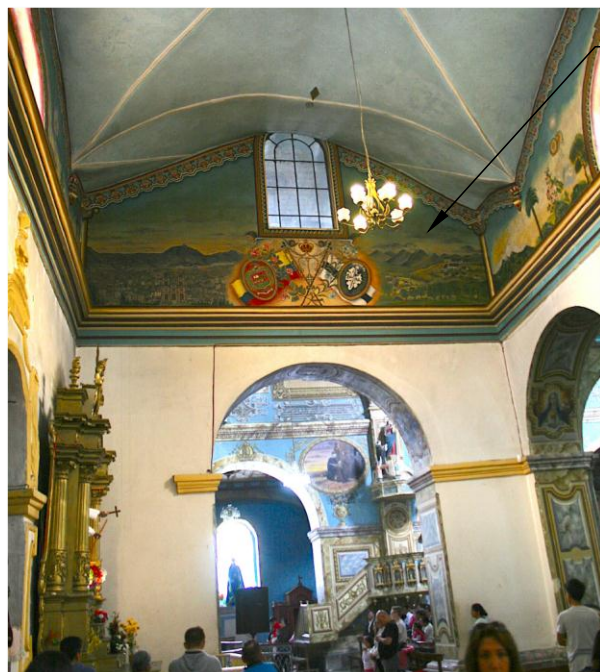
Después de la intervención integral del año 2009 las capas finales de protección y brillo se han deteriorado, por ende este deterioro abarca el envejecimiento de la capa de protección y brillo (barniz), polvo, suciedades, el monóxido de carbono de los visitantes y velas encendidas de los feligreses a envejecido la apariencia de la pintura mural por el smock depositado en la parte superior de la nave.

Envejecimiento de la capa de protección

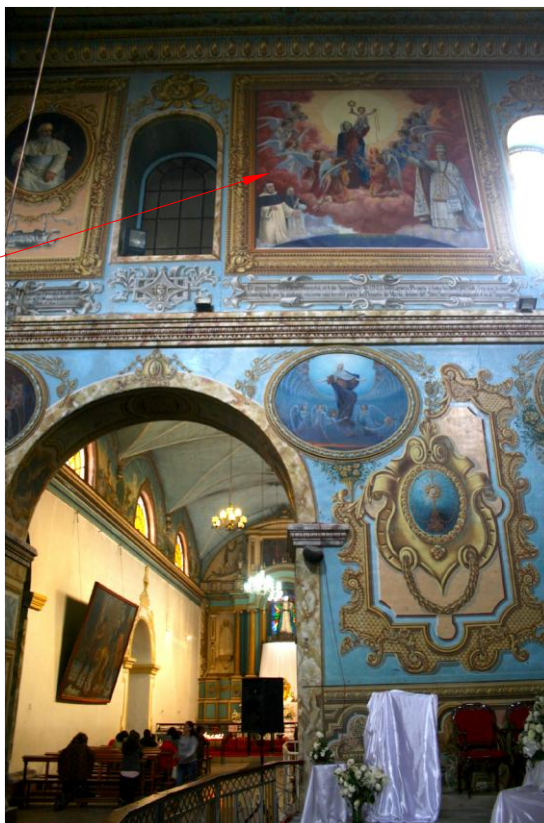
DET 6

Se trata de un deterioro leve ocasionado por el hollín a causa del smock del ambiente con velas y el monóxido de carbono, el polvo del exterior provocando así manchas en la capa pictórica y envejecimiento del barniz.

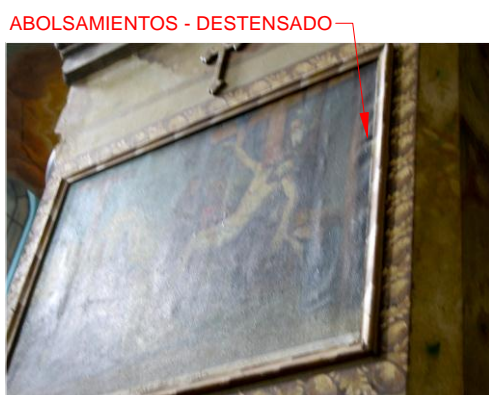
ABOLSAMIENTOS - DESTENSADO

- Los cuadros están destensados y poseen un ligero amarillamiento.
- Dos de sus obras han sido muy manipuladas, las que requiere de restauración, al momento se encuentran bajo vidrio y se aprecia deterioros como craquelados, oxidación del barniz, mugre, destensados, desgastes, entre estas obras están el Niño de Praga y Señor de la Buena Esperanza.

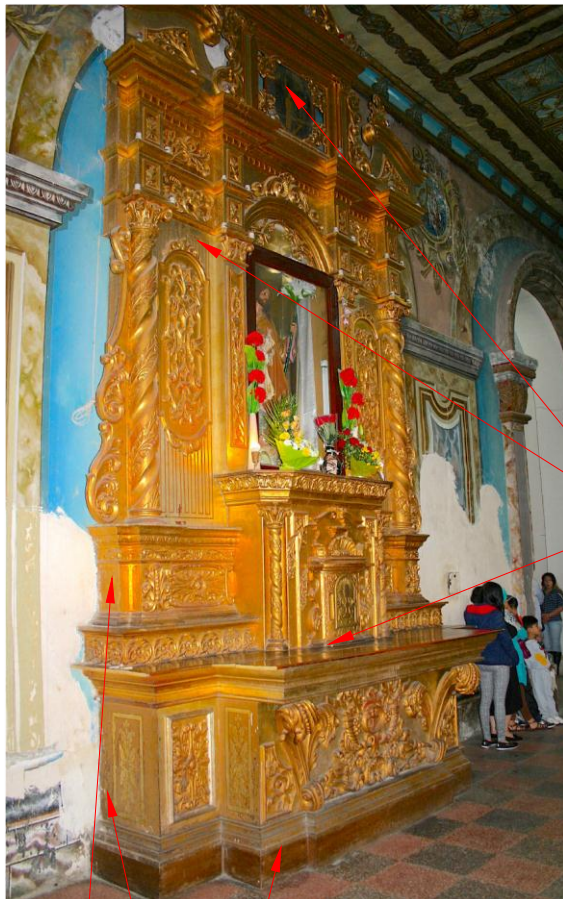
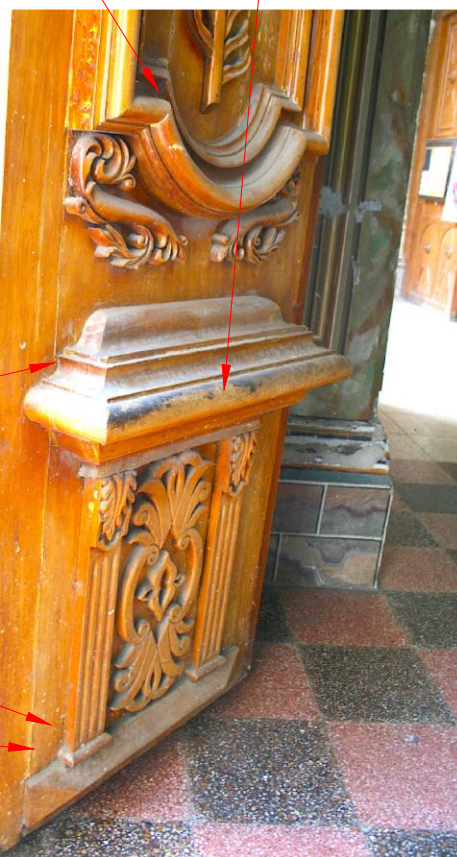
POLVO GRASO

SUCIEDAD

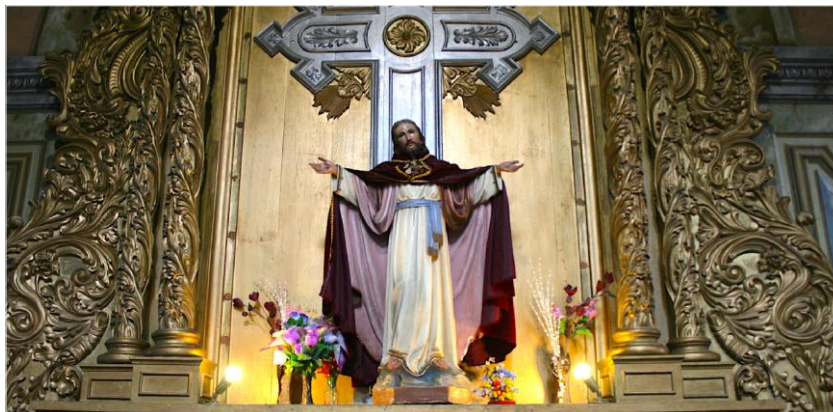
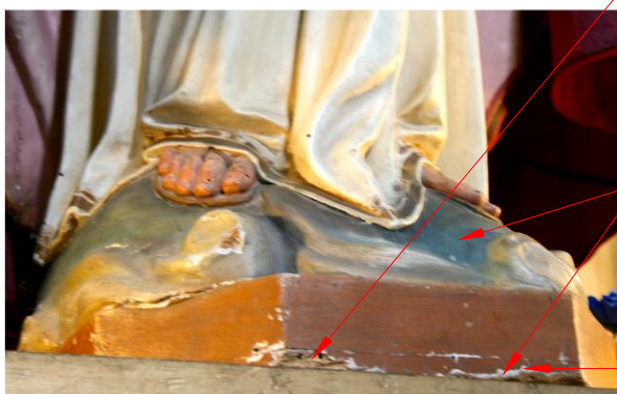
Lamina 35. Análisis de esculturas de la Iglesia Santo Domingo de Guzmán.
Fuente: Elaboración propia (2018).

Presencia de suciedad, polvo graso, fisuras en capa decorativa, repinte, faltantes, xilófagos, envejecimiento de la capa de protección (barniz).

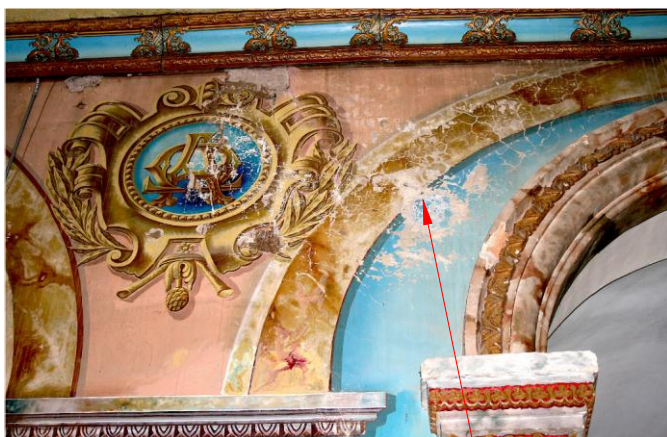
Deterioro 3

- DETERIORO 1**
Desprendimiento de revestido, pérdida de pintura, abolsados, presencia de sales, fisuras superficiales.
- DETERIORO 2**
Estucado empírico, pérdida de pintura y fisuras en pintura mural.
- DETERIORO 3**
Humedad, manchas superficiales, chorreaduras, suciedad, presencia de polvo y smock, envejecimiento de barniz.
- DETERIORO 4**
Presencia de suciedad, hollín y polvo, envejecimiento de barniz.

DETERIORO 3

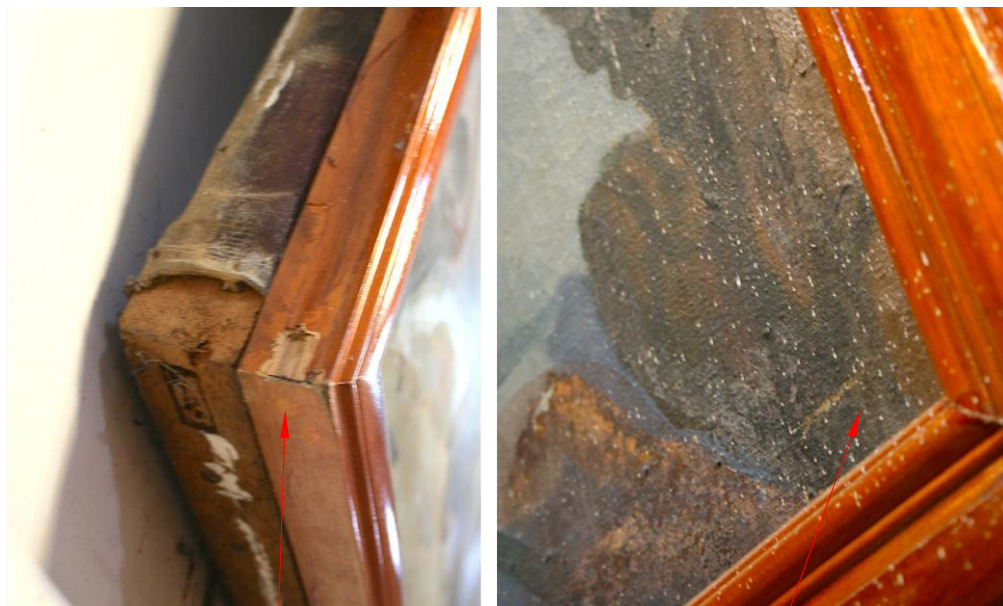
BASTIDOR INADECUADO

- Fijar las 4 esquinas con ángulos y cáncamos por los que se pasa una cuerda o hilo de nylon formando una x para distribuir el peso uniformemente.
- Es importante realizar revisiones periódicas para revisar a través de un examen organoléptico el comportamiento de la estructura de los materiales de una obra y así conocer las posibles causas de su deterioro.

- Cuando una obra esté siendo intervenida, su reintegración de color deberá ser a base de puntos, o rayas o tintas planas con colores similares al original.

INTERVENCION

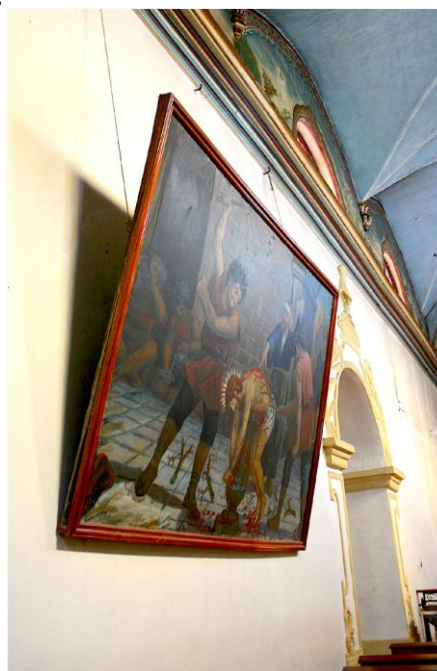
DETERIORO 5

- Limpieza mecánica.** Puede ser de menor a mayor intensidad, se retira el papel japonés cuidando que no se levante la pintura, se aplica la técnica DAMERO o ajedrez para retirarlo con metil celulosa y bisturín #3 y #4.

- Neutralizar.** Se lo hace mediante el uso de ácido acético aplicados con algodón para evitar pasmos o velos blanquesinos después de la limpieza.
- Capa de protección.** es el barniz que constituye una capa elástica aplicada mediante aspersor para proteger la superficie pintada de los efectos atmosféricos impidiendo que la suciedad se adhiera e inclusive resaltar la cromática.

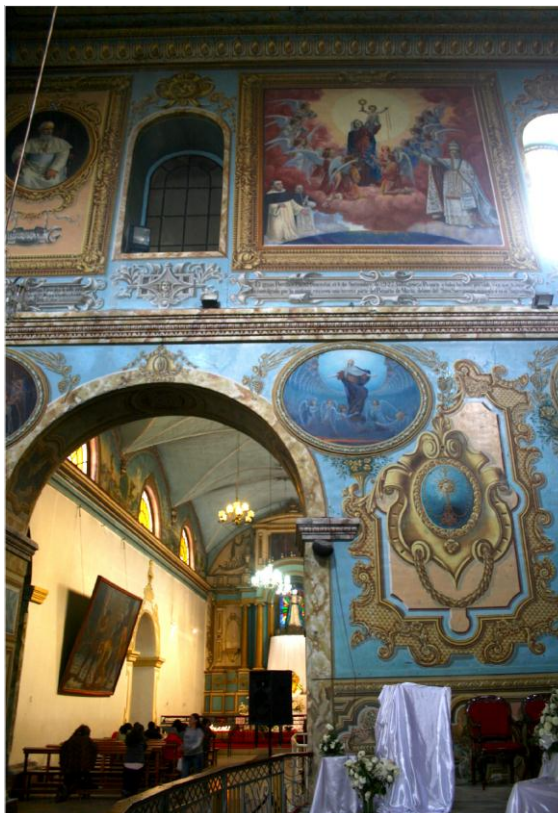
DETERIORO 6

4. **Reintegración cromática.** Cuando existe cuarteaduras en la pintura como lo muestra la fotografía superior se procede a la aplicación de color base y posterior a reintegrar mediante la sobreposición de color con tonos sacados en sitio por el profesional. Se puede utilizar algunas técnicas como la neutra, puntillismo o regatino, selección cromática y la técnica MIMETICA (sugerida) para emular la nueva intervención hacia lo que existía originalmente.

5. **Capa de protección.** Es la aplicación del barniz, una capa elástica aplicada mediante aspersor para proteger la superficie pintada de los efectos atmosféricos impidiendo que la suciedad se adhiera e inclusive resaltar la cromática.

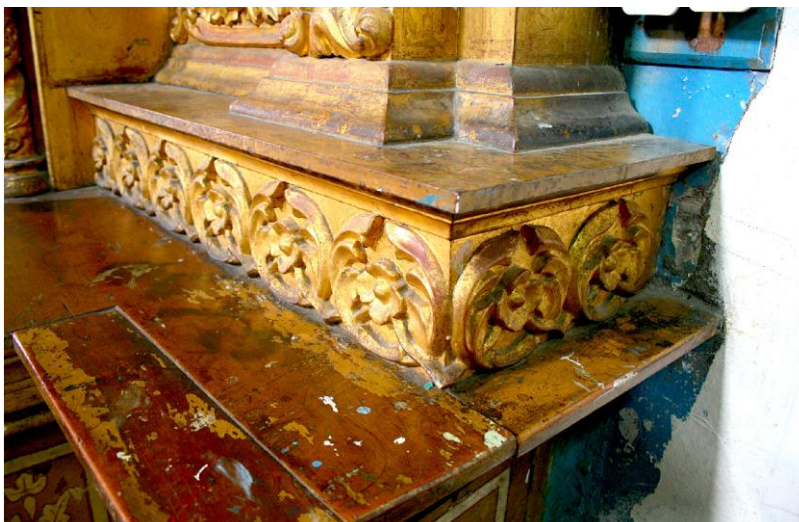
DETERIORO 7

INTERVENCION

3. **Consolidar.** es la acción de fijar elementos desprendidos de los muebles mediante colas orgánicas (pez o conejo) o resinas compatibles y reversibles. En este paso también se puede dar la restitución de piezas deterioradas que no puedan recuperarse con materiales similares.

5. **Reintegración de color.** En zonas faltantes del mueble aplica la colocación de la cromática y en caso de ser pan de oro se procede a colocar láminas con ayuda de un pincel.

6. **Capa de protección.** Se puede aplicar una capa de cera utilizando un paño de algodón o waipa llegando a todas las áreas. En zonas donde se repuso la cromática y existió algún reemplazo de piezas se debe colocar una capa de barniz.

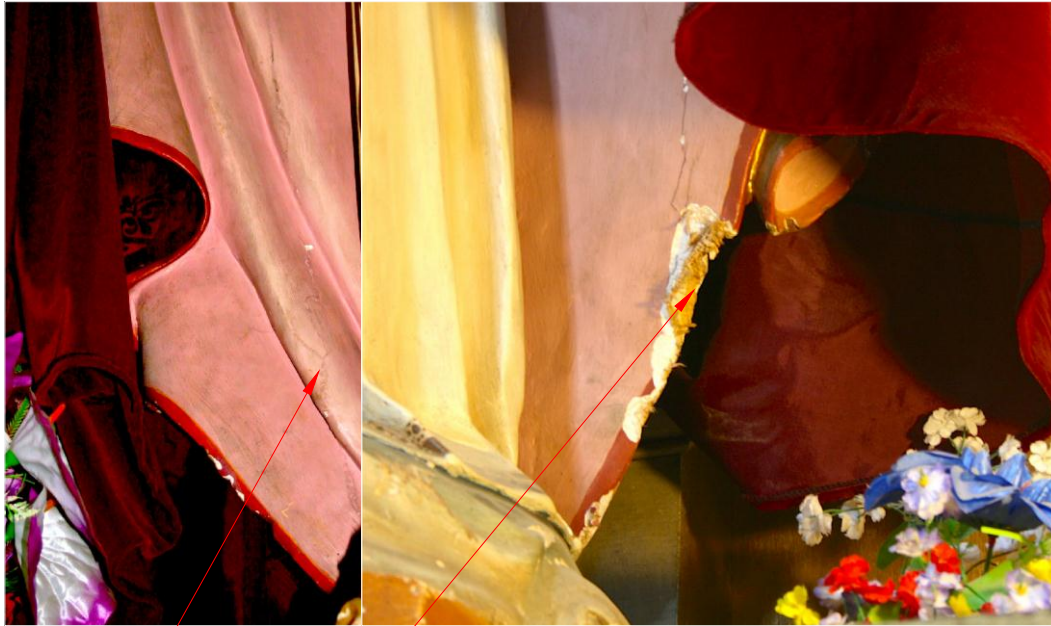
DETERIORO 8
Presencia de suciedad, polvo, grasa, fisuras en capa decorativa, repinte, faltantes, xilófagos, envejecimiento de la capa de protección (barniz).

FISURAS

FALTANTES

DETERIORO 8

3. **Consolidar.** Es la acción de fijar elementos desprendidos de las esculturas mediante colas orgánicas (pez o conejo) o resinas compatibles y reversibles. También se debe sellar fisuras, grietas utilizando tarugos, chirlatas o polvo de madera para así recuperar la forma desprendida.
